Eindrapport Verbeteren monitoring en voorschriften brandveiligheid (BI)PV

TNO 2024 R11326 – 16 juli 2024

| Projectnaam | Verbeteren monitoring en voorschriften brandveiligheid (BI)PV |

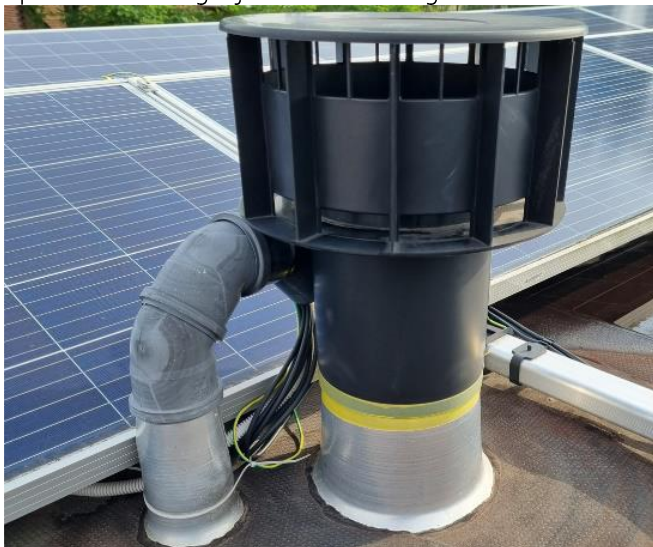
paneel zorgt. Zoals hierboven al aangegeven zal de bypass diode dan warm worden. Dit kan op den duur mogelijk een ontstekingsbron worden.

Figuur 10: Voorbeeld van een uitlaatpijp die te dicht op de panelen is geplaatst en daardoor de bypass diode langdurig in geleiding zet met warmteontwikkeling tot gevolg.

Het betrof hier 2 systemen waarvan er nog meer, identieke systemen, op andere panden liggen. Om risico's te beperken bij die systemen hebben ze een Scope 12 keuring laten doen na de branden.

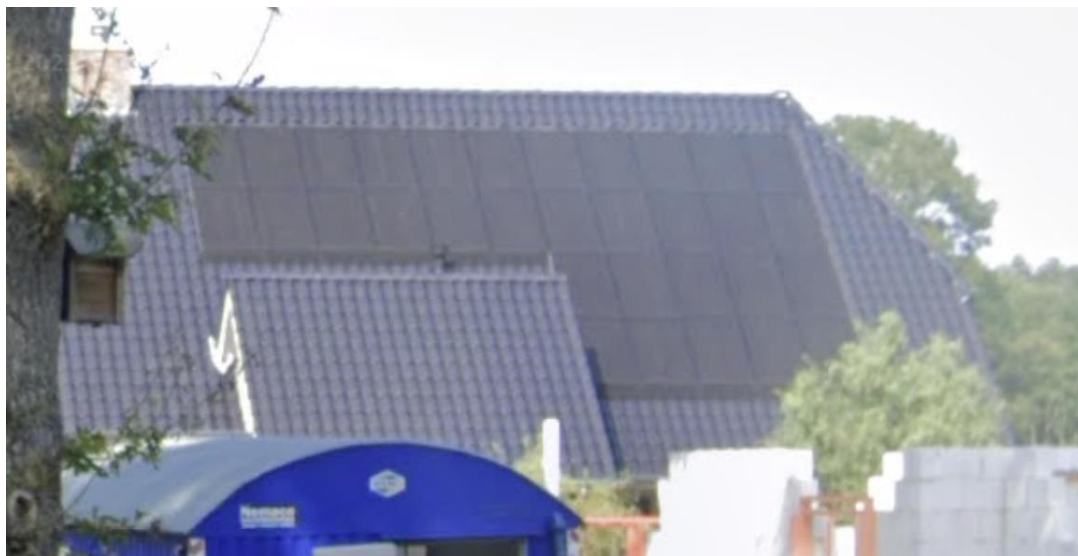
Tot slot is er nog contact gezocht met de bewoners van de locatie waar werd aangegeven dat de brand mogelijk ontstaan is door een wespennest onder de panelen. Een wespennest vat niet zo maar vlam, dus mogelijk is hier wel degelijk een ontsteking in het PV systeem de oorzaak geweest. Op een Google streetview afbeelding van de locatie uit 2021 zie hieronder, is het dak met de zonnepanelen te zien. Daarop is te zien dat het linker paneel van de onderste rij panelen rechts op het dak, schaduw krijgt van de dakuitbouw.

Figuur 11: Voorbeeld dak van één van de brandlocaties voor de brand. Google Streetview 2021

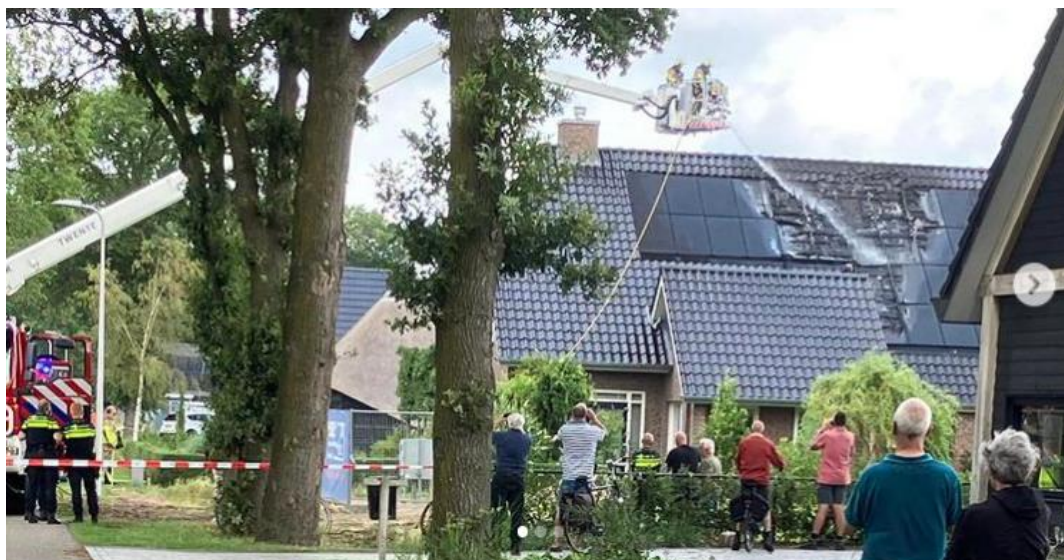
Op de foto van de situatie ten tijde van de brand, zie Figuur 12 Figuur 11, is te zien dat de 2 panelen naast de dak uitbouw ook bij de brand betrokken waren. De oriëntatie van het dak is nagenoeg pal Zuid. Dit betekent dat de panelen die strak tegen de dak uitbouw aanliggen al snel na de middag schaduw zullen hebben. Met name het onderste paneel. In dit paneel zullen de bypass diodes dan veelvuldig in geleiding staan en warm worden. Dit kan voor versnelde veroudering van de materialen in het paneel zorgen met mogelijke verhoogde kans op kortsluiting. Gezien de positie van de verbrande panelen, en het feit dat een brand zich in de meeste gevallen naar boven toe uitbreid als gevolg van het schoorsteen effect, zou de brand begonnen kunnen zijn in de onderste twee panelen. Dit is echter niet bevestigd. Als de brand wel in die panelen begonnen is, dan zou bovenstaande verklaring de mogelijke oorzaak kunnen zijn, maar ook hier is meer onderzoek voor nodig.

Figuur 12: Voorbeeld: foto van de situatie ten tijde van de brand.
