ONDERZOEKSRaad  
VOOR VEILIGHEID

# Instorting hellingbanen parkeergarage Nieuwegein

*Den Haag, juni 2025*

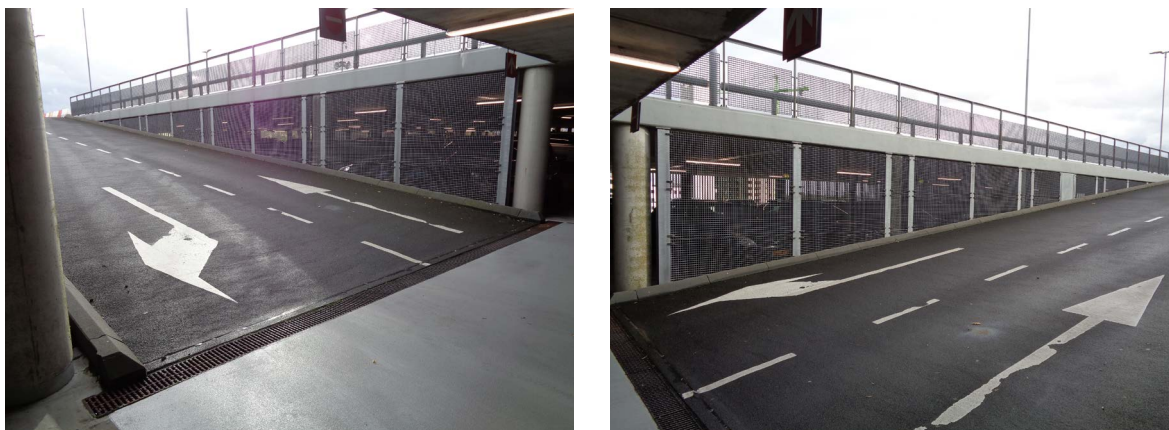
▲ Figuur 4: De bovenste hellingbaan in 2023. (Bron: onderhoudsadviesbureau van de huidige gebouw eigenaar)

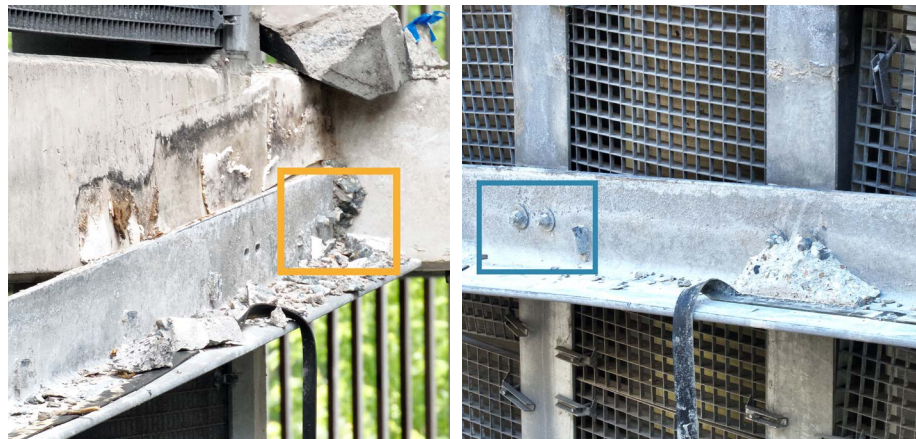
▲ *Figuur 7: Ligger bevestigd aan beton (geel, met chemisch anker) en ligger bevestigd aan stalen kolom (blauw).*  
(Bron: Onderzoeksraad voor Veiligheid)

In de gebruiksfase zag de parkeerexploitant binnen een jaar na de oplevering scheuren aan de onderzijde van de verdiepingsvloer ter plaatse van de chemische ankers. De hoofdaannemer concludeerde dat deze scheurvorming het gevolg was van het bezwijken van de verbinding met chemische ankers en dat verbinding niet meer vertrouwd kon worden als eindondersteuning van de hoekprofiel-ligger. In aanvulling op de falende ondersteuning zijn telkens aan de naastliggende stalen kolom stalen plaatjes aangebracht als alternatieve verticale ondersteuning van de ligger (zie de volgende figuur en verder paragraaf 3.2).

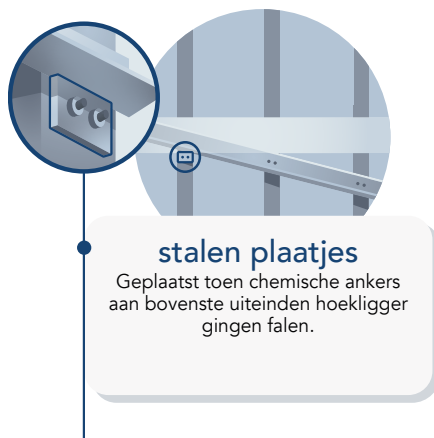
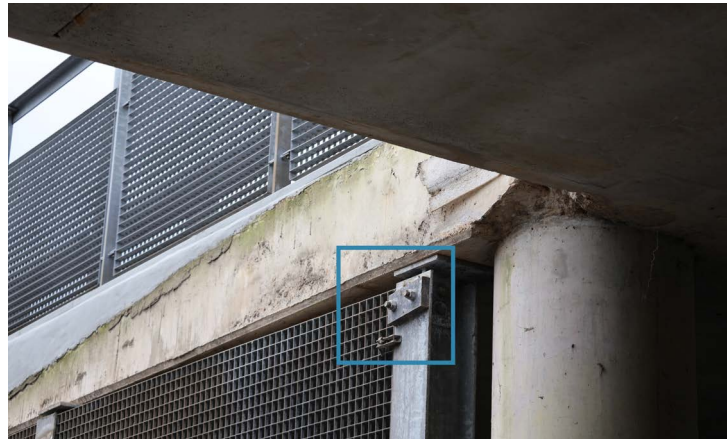
▲ Figuur 8: Stalen plaatje ter ondersteuning van de ligger. (Bron: Onderzoeksraad voor Veiligheid)

Zoals eerder beschreven, begon kort na oplevering van de parkeergarage het beton rondom de bovenste chemische ankers te scheuren en af te brokkelen. Kort na oplevering was eerdere scheurvorming al eens gerepareerd door de hoofdaannemer.<sup>44</sup> Volgens de parkeerexploitant en toenmalige eigenaar herhaalde het probleem zich echter binnen een jaar.<sup>45</sup> De constructie-afdeling van de hoofdaannemer adviseerde om vanwege de scheurvorming en afbrokkeling een stalen plaatje te bevestigen aan de laatste kolommen van de hellingbaanconstructie om de ligger te dragen (zie paragraaf 2.2 voor een afbeelding).<sup>46</sup> De constructeur van de hoofdaannemer heeft berekend wat de afmetingen van het stalen plaatje moesten zijn om het gewicht te kunnen dragen. In de berekening is geen rekening gehouden met de breedte die nodig is om eventuele verplaatsingen te kunnen opvangen (zie paragraaf 3.3 over thermische belasting).<sup>47</sup> We hebben geen aanwijzingen dat het bezwijken van de chemische ankers en de alternatieve oplossing met de stalen plaatjes is gemeld aan de afdeling Bouw- en Woningtoezicht van de gemeente.

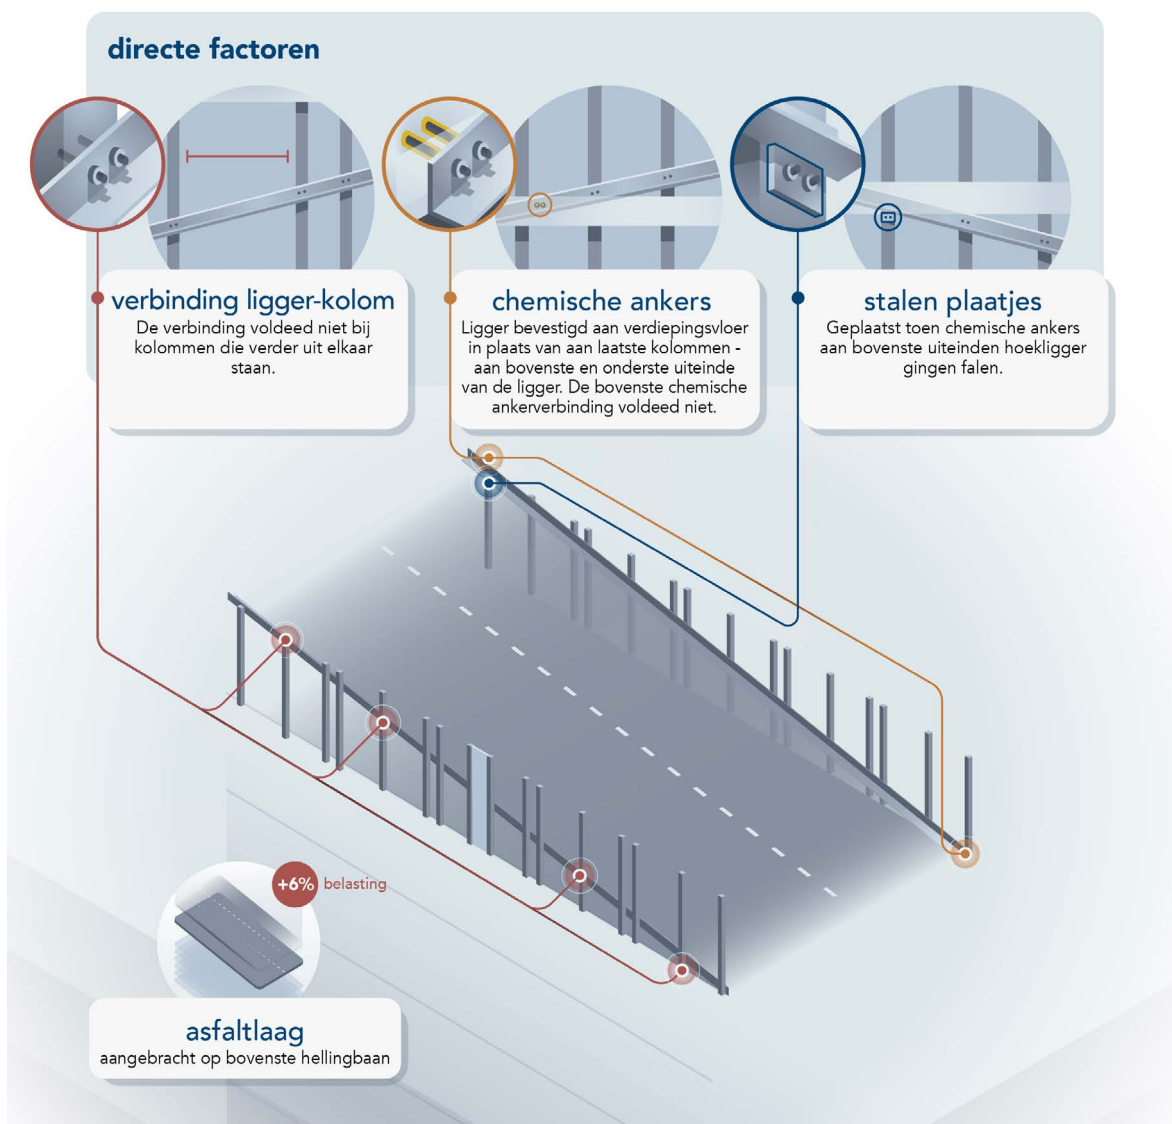
2. De verbinding van de liggers met chemische ankers aan de bovenzijde van de hellingbaan in de achterliggende betonvloer was niet in staat de optredende belastingen te weerstaan. Het falen van de chemische ankers werd opgemerkt binnen een jaar na oplevering, doordat scheuren ontstonden en stukken afbraken. De bovenste chemische ankers voldeden niet aan de toen geldende norm.<sup>34</sup> Dit leidde niet direct tot het bezwijken van de hellingbaanconstructie, doordat de

▲ Figuur 10: Bevindingen onderzoek bezwijkscenario's. (Bron: Onderzoeksraad voor Veiligheid)

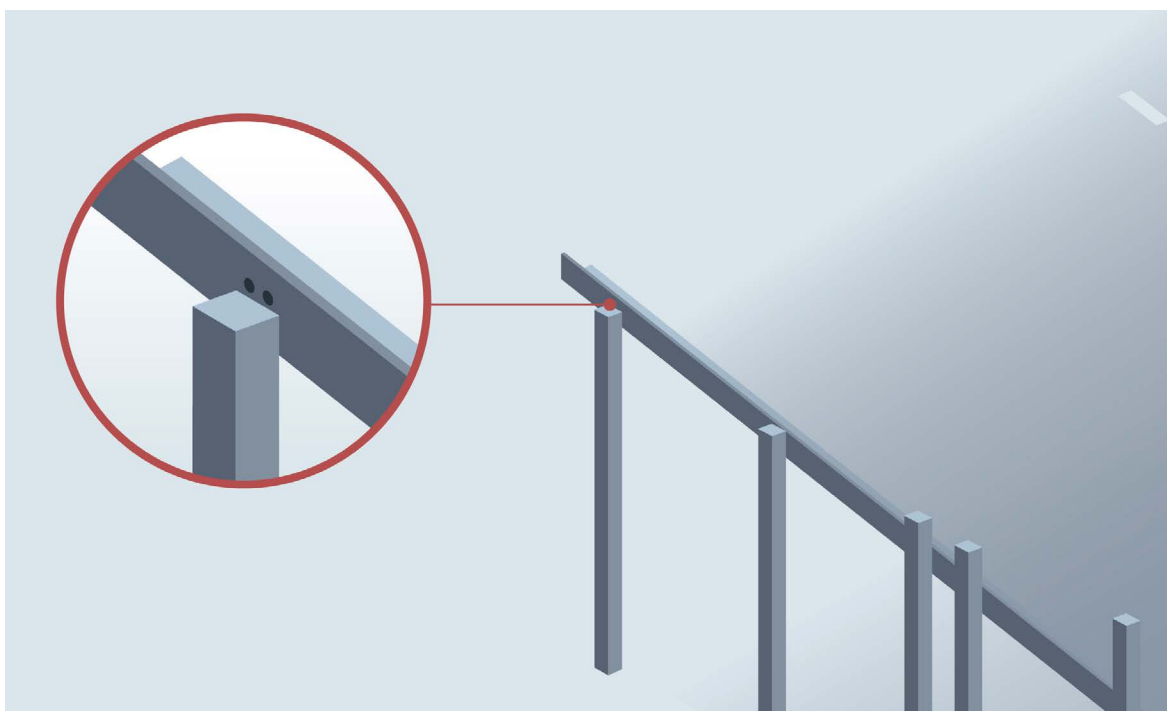
▲ *Figuur 12: De cirkel markeert de locatie waarop op de tekening te zien is dat de ligger te hoog komt om aan de laatste kolom vast te kunnen maken. (Bron: Onderzoeksraad voor Veiligheid, bewerking van de tekening van de staalleverancier)*

Het is mogelijk dat in de uitvoering is gekozen om de ligger met chemische ankers aan de verdiepingvloeren te bevestigen, al kunnen we niet uitsluiten dat deze keuze in de ontwerpfase is gemaakt.<sup>40</sup> Ook bij deze verbinding konden we de gang van zaken door de afwezigheid van informatie en betrokkenen niet reconstrueren. We hebben geen detailberekeningen aangetroffen, waardoor we niet konden vaststellen of deze uitvoeringsbeslissing vooraf is berekend en gecontroleerd. Dat geldt voor de verbinding tussen de ligger en de betonnen vloer in het bijzonder en voor de hellingbaanconstructie in het algemeen. Dit betekent dat deze detailberekeningen ofwel niet zijn uitgevoerd, ofwel niet bewaard zijn gebleven. Als er wel detailberekeningen zijn gemaakt, dan hebben deze niet aan het licht gebracht dat de verbindingen niet voldeden.<sup>41</sup> Beide gevallen wijzen op een tekortkoming in de borging van de constructieve veiligheid.

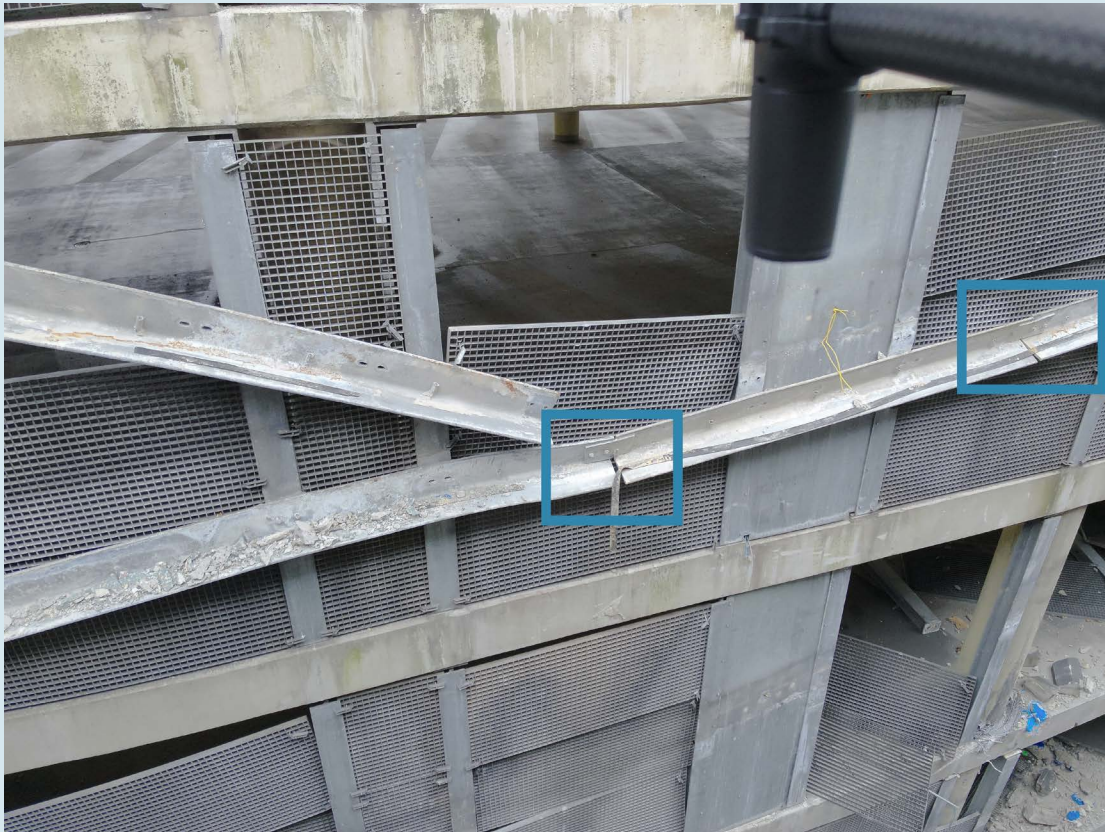
De liggers waren om praktische redenen op twee plaatsen geknipt, behalve de liggers van de onderste hellingbaan. Elke ligger bestaat daardoor uit twee langere delen en een korter deel. Er is een plaat gebruikt om de drie delen van elke ligger met elkaar te verbinden. Deze is aan het korte deel van de ligger gelast aan het verticale deel en met twee bouten aan elk lange deel van de ligger bevestigd (zie de volgende figuur). De invloed van deze knip en de verbinding over de knip zijn van te voren vermoedelijk niet berekend, maar wel uitgevoerd.

▲ Figuur 13: In delen geknipte ligger met bouten en aangelaste plaat. (Bron: Onderzoeksraad voor Veiligheid)

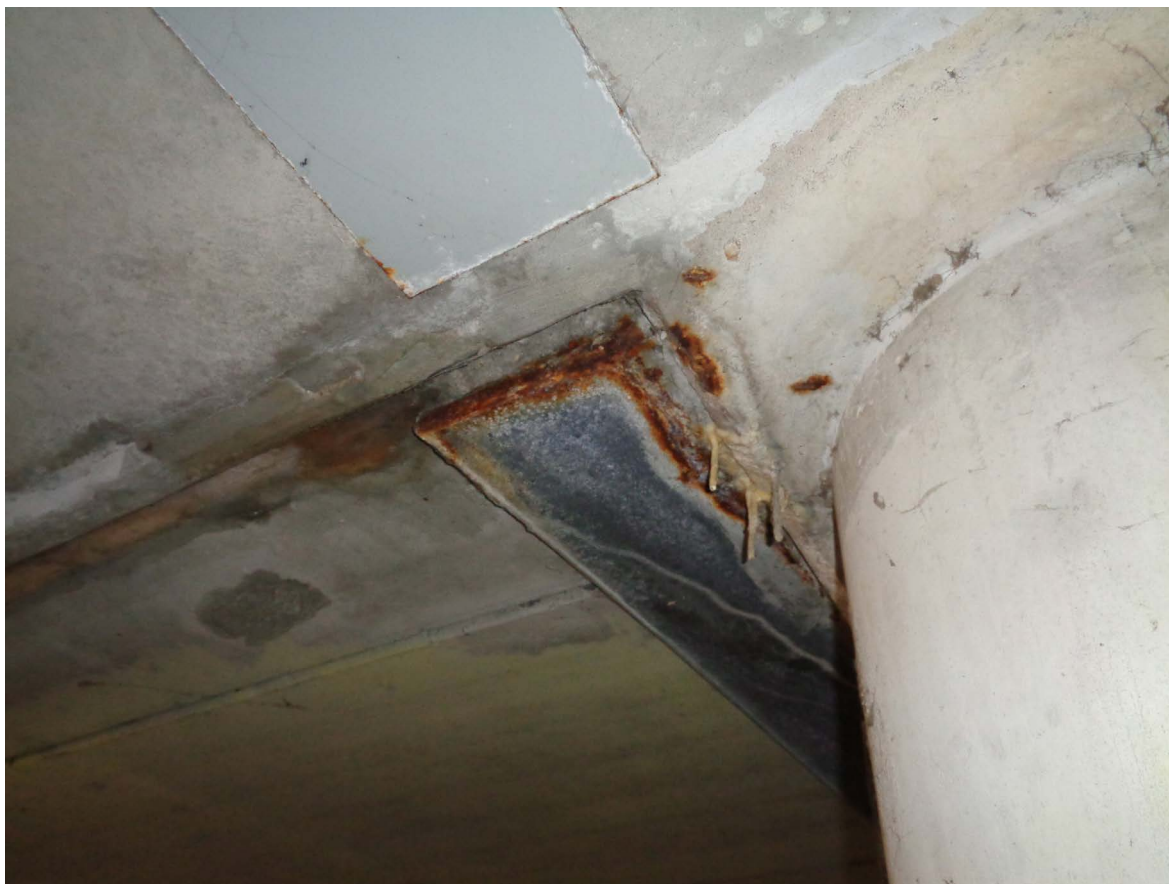
▲ *Figuur 14: Roestvorming op de ligger onder de hellingbaanconstructie in 2023. (Bron: onderhoudsadviesbureau van de huidige gebouweigenaar)*

De bevindingen werden niet aangemerkt als acuut, ernstig of omvangrijk en het adviesbureau bestempelde de conditie van de liggers als 'goed'. De reden hiervoor was dat het adviesbureau geen aanwijzingen had dat de roestvorming de ligger dermate zou hebben aangetast dat de constructie daardoor zou falen. Dit baseerde het bureau op de afwezigheid van visuele aanwijzingen, zoals vervorming of doorbuiging. De mate waarin de ligger en verbindingen door roestvorming waren aangetast, konden niet visueel worden vastgesteld. Wel adviseerde het adviesbureau om de verroeste delen te controleren en te behandelen, zodat het niet verder zou roesten. Ook gaf het bureau in overweging om de open delen van de zijden dicht te zetten met een waterkerende gevelbeplating, zodat het water niet meer langs de ligger vanaf de bovenste verdieping tot aan de begane grond zou lopen.<sup>68</sup> De gebouweigenaar besloot in overleg met de parkeerexploitant op 17 mei 2024 om de roestvorming bij de hellingbanen nader te onderzoeken en dit op de gezamenlijke actielijst te zetten. Een week later stortte de hellingbaanconstructie in.
