ONDERZOEKSRaad  
VOOR VEILIGHEID

# Instorting hellingbanen parkeergarage Nieuwegein

*Den Haag, juni 2025*

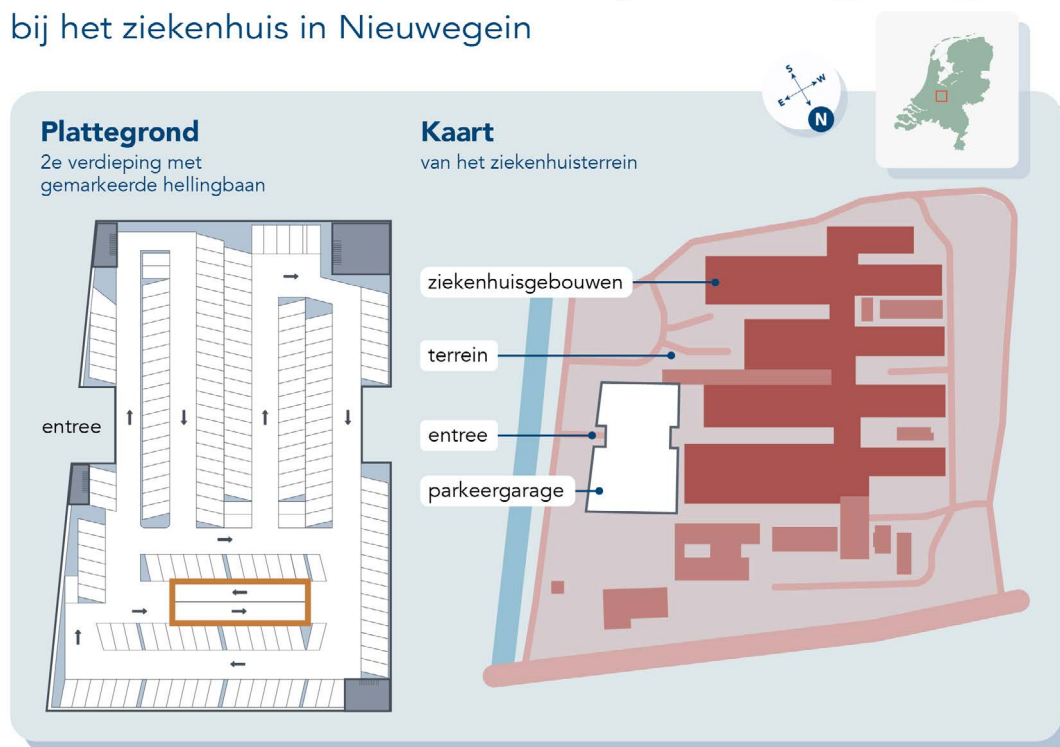
▲ Figuur 5: Situatieschets parkeergarage Nieuwegein. (Bron: Onderzoeksraad voor Veiligheid)

Bij deze rechthoekige opening voor de hellingbaanconstructie staan tussen iedere verdieping aan beide lange zijdes stalen kolommen. Aan de meest noordelijke lange zijde staan zestien stalen kolommen tussen iedere verdieping. Aan de zuidelijke lange zijde staan vijftien stalen kolommen tussen iedere verdieping. Aan de noordelijke kant is gekozen om op één plek twee kolommen toe te passen in plaats van één, zodat de

stroomdoorvoer tussen deze twee kolommen door kan. De stalen kolommen steunen aan de onderzijde op de verdiepingsvloer (zie de volgende figuur).

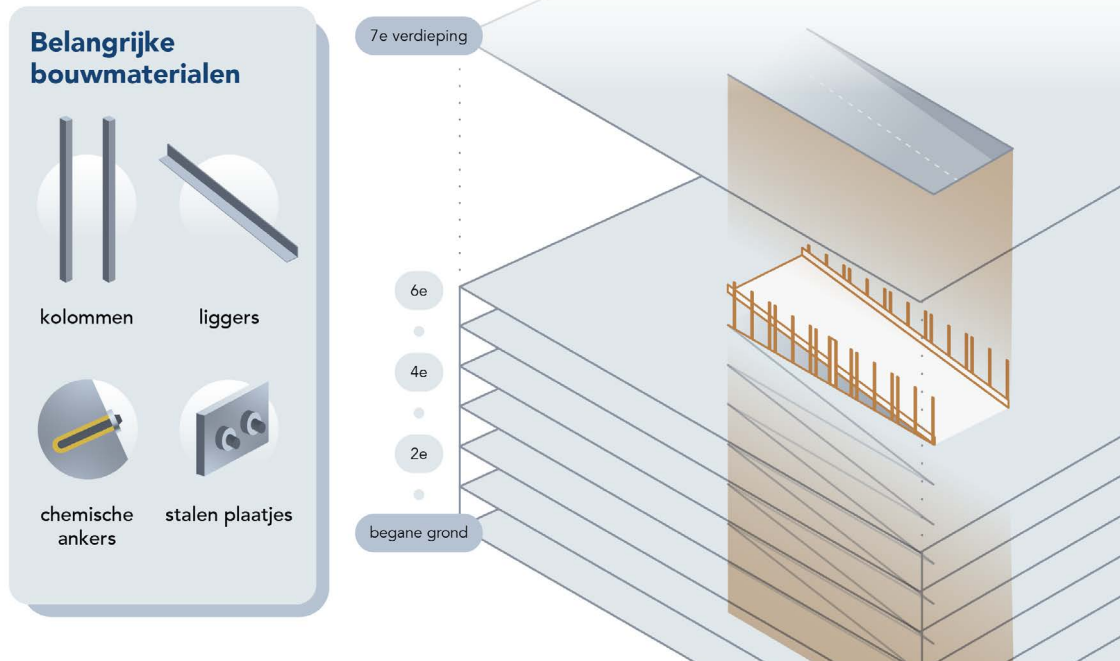
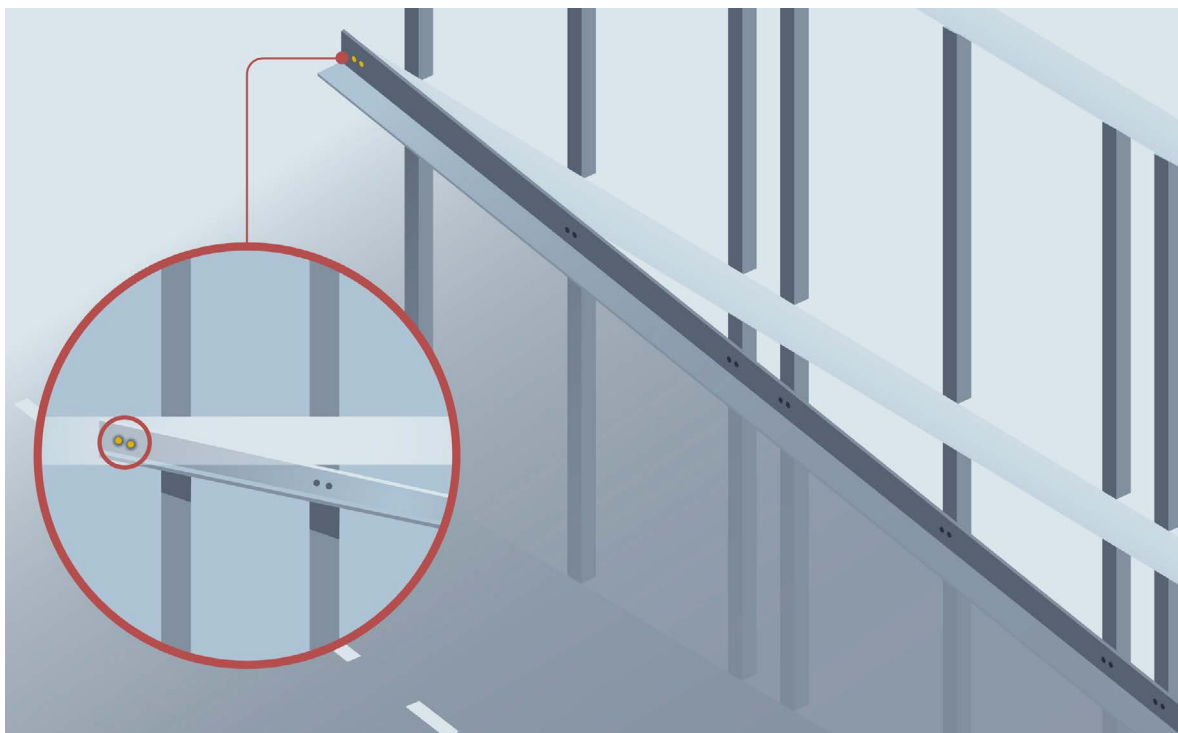
▲ Figuur 6: Schematische weergave hellingbaanconstructie en specifiek de verbinding tussen de ligger en de verdiepingsvloer. (Bron: Onderzoeksraad voor Veiligheid)

Aan deze kolommen zijn stalen hoekprofielen als liggers<sup>25</sup> bevestigd die diagonaal van de ene verdieping naar de andere lopen en de basis vormen voor de oplegging van de hellingbanen. De liggers zijn bevestigd aan alle stalen kolommen, behalve aan de kolommen die het dichtst bij de onder- en bovenzijde van de hellingbaan zitten. In plaats daarvan zijn de liggers daar in het beton van de verdiepingsvloer bevestigd door middel van chemische ankers<sup>26</sup> (zie de volgende figuur). Op sommige plekken is vermoedelijk slechts één chemisch anker toegepast, zoals aan de bovenzijde van de bovenste hellingbaan tussen de zevende en zesde verdieping.<sup>27</sup> Daar waar de ligger aan de stalen kolommen is bevestigd, zijn dat geboute verbindingen met twee bouten per stalen kolom. De grootste afstand tussen de kolommen waar de ligger aan vast zit is 2,3 meter.

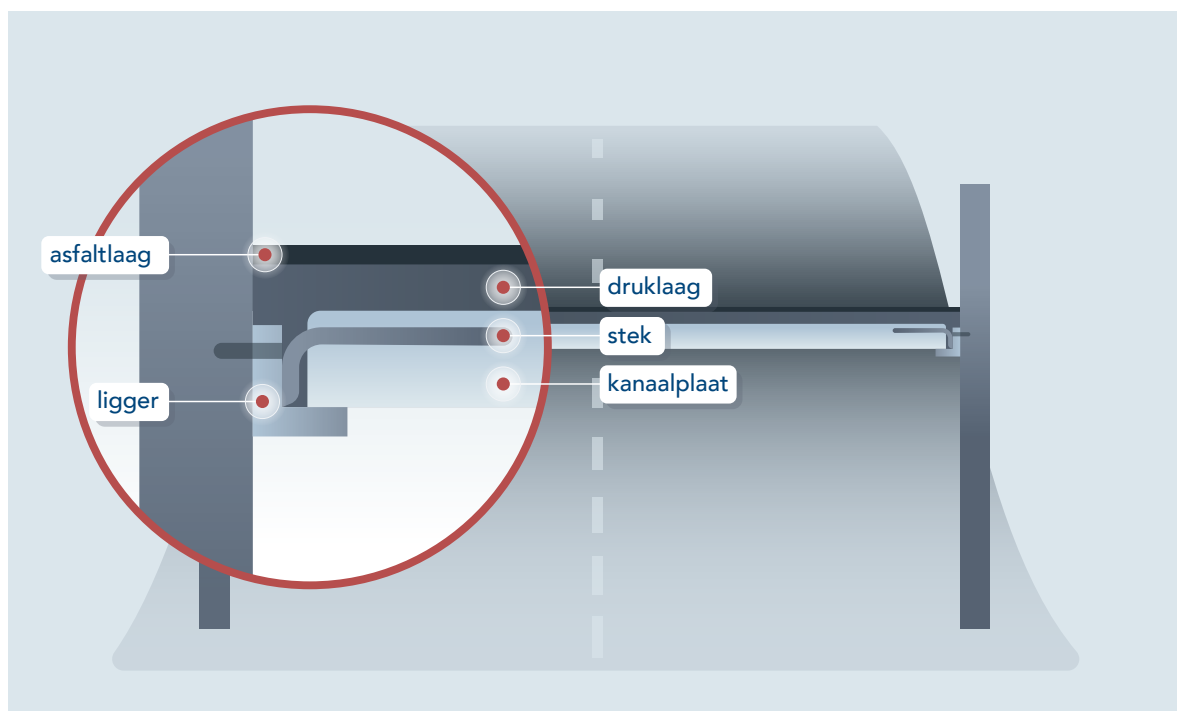
De hellingbaan zelf bestaat uit voorgespannen kanaalplaten met een gewapende druklaag en daarbovenop een asfaltlaag of coating. De kanaalplaten van de hellingbaan steunen aan beide zijden op een ligger. Aan deze ligger zijn per kanaalplaat twee stekken<sup>28</sup> bevestigd om de kanaalplaat aan de ligger te koppelen (zie de volgende figuur).

▲ Figuur 9: Doorsnede van de opbouw van de bovenste hellingbaan. De overige hellingbanen hebben geen asfaltlaag. (Bron: Onderzoeksraad voor Veiligheid)
