# De prestaties van twee Nederlandse plat dakconstructies in geval van brand in een PV-systeem

Een whitepaper

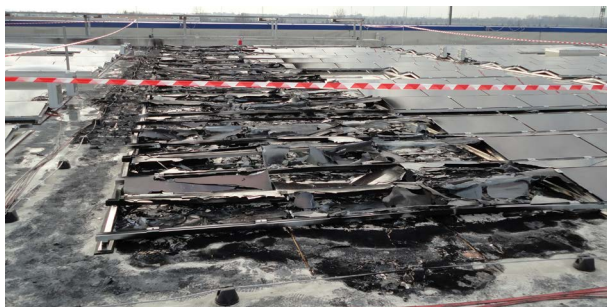
Woonwarenhuis, Italië

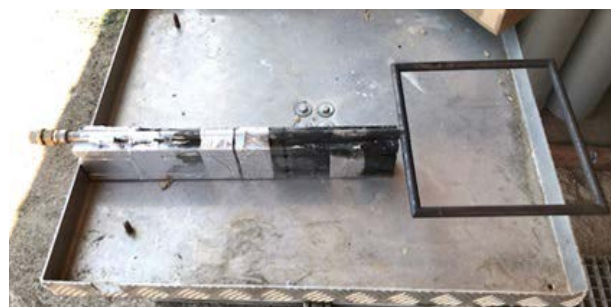
Weergave van de in de testen gebruikte gasbrander

Er is gekozen voor de 15 kW gasbrander zoals beschreven in CLC/TR 50670: 2016<sup>[2]</sup> (hieronder weergegeven). De brander werd ontstoken voor een duur net genoeg om de PV installatie te ontsteken. De brandduur kwam uit op 3 minuten in plaats van de beschreven 10 minuten in CLC/TR 50670:2016 vanwege de snelle brandontwikkeling in de geteste PV-opstelling.

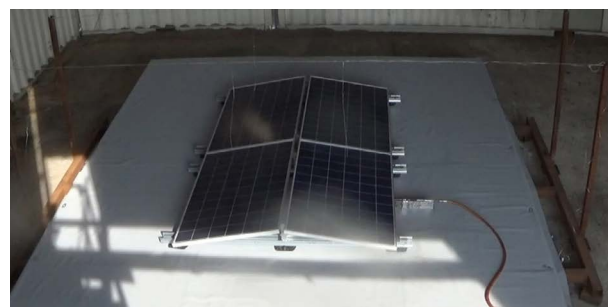
Weergave van de positionering van de gasbrander in de testen

De brander werd onder één PV-paneel geplaatst, in het midden van de breedte, zoals hieronder weergegeven. Dit is de identieke opstelling zoals beschreven in CLC/TR 50670: 2016.

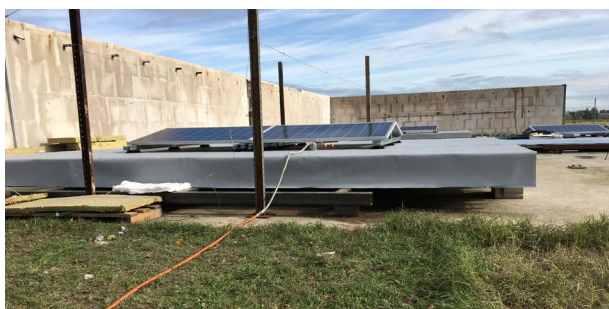
Testserie 1: Test 1 - Steenwol

De keuze van het PV-paneel waaronder de brander zich bevond, was gebaseerd op de windrichting op het moment van de test, zodat de brander werd geplaatst onder het paneel met de wind in de rug. Hierdoor kon de brand zich verspreiden naar de hele PV-opstelling. Het paneel waaronder de brander zich bevond, is in de schema's in de rechterkolom in het rood weergegeven. De windrichting van de testen in de buitenlucht is weergegeven met een witte pijl. In de testen binnen kwam de wind uit de richting van de deur.

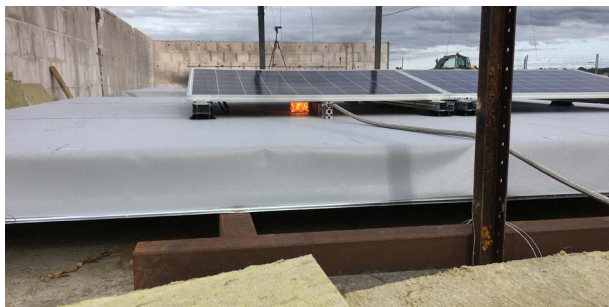
Testserie 1: Test 2 - Thermo™ TR26

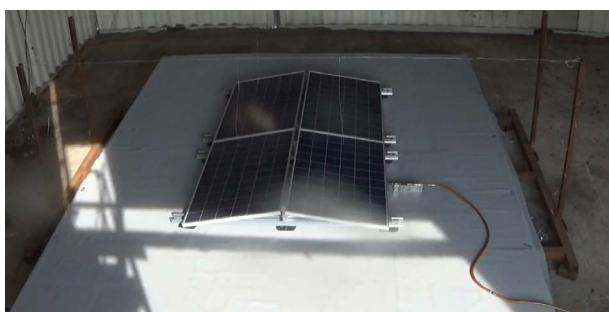
Testserie 2: Testen 1 en 2

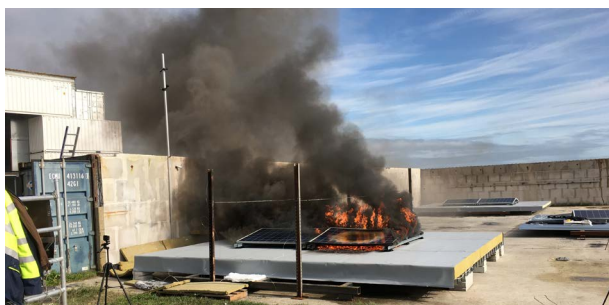
4 minuten 49 seconden

Het verloop van de brand wordt geïllustreerd in de onderstaande afbeeldingen. De weergegeven tijden zijn de verstreken tijden na het ontsteken van de brander

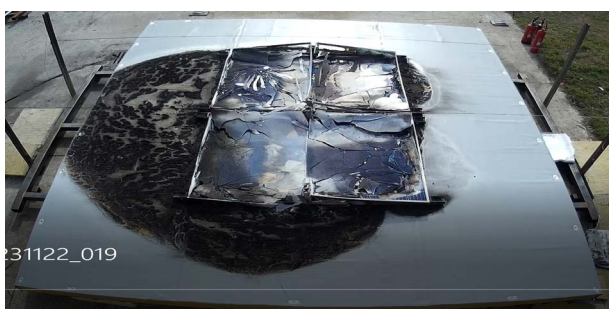
Na afloop van de test

Het verbrande oppervlak bereikte de rand van de dakconstructie en de omvang bedroeg ongeveer 4600 x 3540 mm. Het valt op dat er enig effect was van de wind die de brand opzij duwde en een asymmetrisch patroon van schade aan de dakbedekking veroorzaakte.

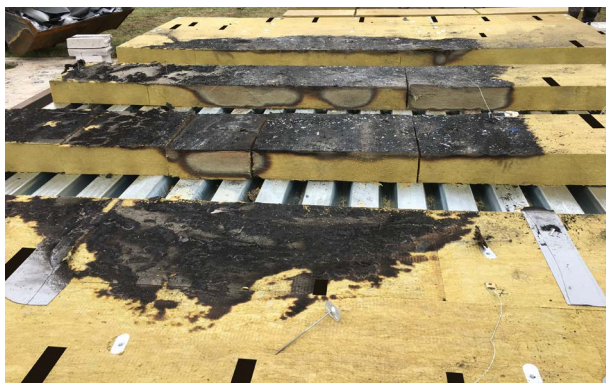
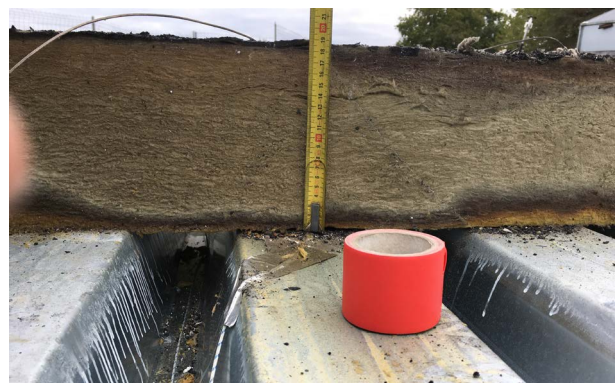
Zeven uur en 10 minuten na het ontsteken van de brander kwam er nog steeds rook vrij, maar waren er geen zichtbare vlammen. De restanten van de PVC-dakbedekking werden verwijderd en de isolatie werd in dwarsdoorsnede opgehaald om het schadepatroon te bekijken. Er was een gebied met ondiepe schade (verlies van bindmiddel) in de isolatie, overeenkomstig met het gebied van de schade aan de dakbedekking. In sommige gebieden drongen plaatselijke ovale patronen van beschadigingen echter door tot de volledige dikte van de isolatie.

Geconstateerd werd dat de temperaturen tussen het staaldak en de isolatie na het uitbranden van de PV-installatie waren gestegen. Aangezien er geen vlammen zichtbaar waren, lijkt het zeer waarschijnlijk dat dit patroon van schade werd veroorzaakt door voortdurende smeulende verbranding, gevoed door warmte van de verbranding van de PV-installatie.

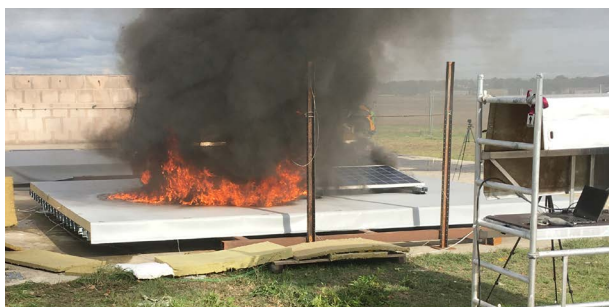
4 minuten 22 seconden

Het verloop van de brand wordt geïllustreerd in de onderstaande afbeeldingen. De weergegeven tijden zijn de verstreken tijden na het ontsteken van de brander.

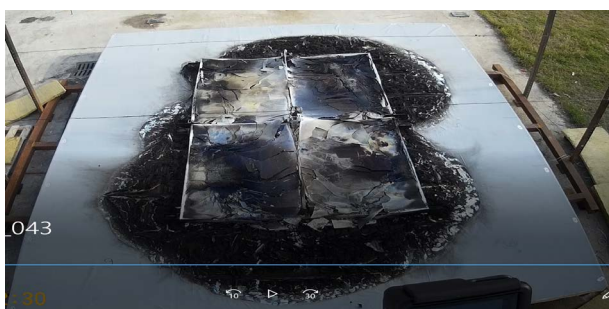
Na afloop van de test

Het verbrande oppervlak bereikte niet de rand van de dakconstructie en de omvang was ongeveer 3300 x 5260 mm. Het is duidelijk dat er enig effect was van de wind die de brand naar één kant duwde en een asymmetrisch patroon van schade aan de dakbedekking veroorzaakte. Ondanks de hoger gemeten windsnelheid was de asymmetrische brandschade beduidend kleiner in omvang bij deze test, dan bij de test met steenwolisolatie. Dit verschil tussen de windsnelheid en de impact ervan kan zijn veroorzaakt door beschutting van lokale obstakels. Na het ontsteken van de

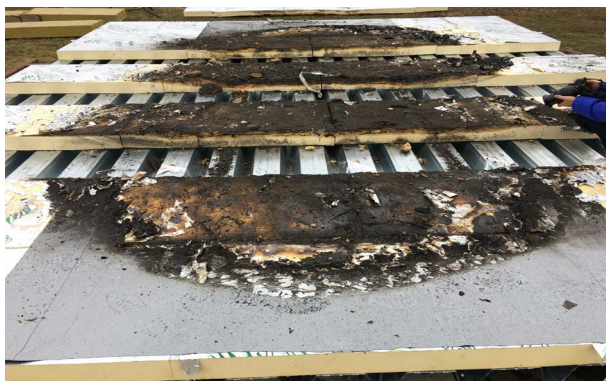
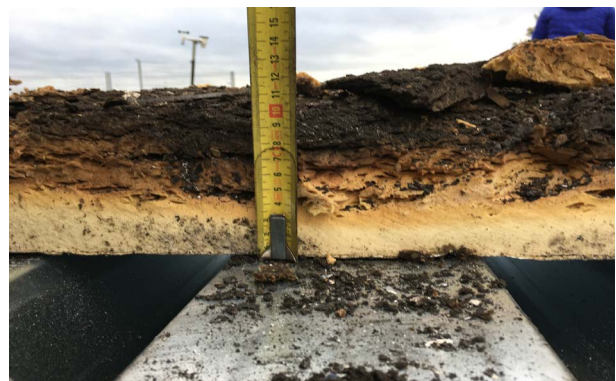
Ongeveer 18 uur na de ontsteking van de brand werden de resten van de PVC-dakbedekking verwijderd en werd de isolatie in dwarsdoorsnede opgehaald om het schadepatroon te bekijken. Er was een gebied van verbrandings-/ hittede schade (verkoling tot verkleuring) in de isolatie zichtbaar overeenkomstig met het gebied van schade aan de dakbedekking.

Deze schade was grofweg komvormig en lokaal drong de schade door tot circa 70% van de dikte van de isolatie. Er waren geen aanwijzingen voor plaatselijke voortdurende smeulende verbrandingsprocessen.

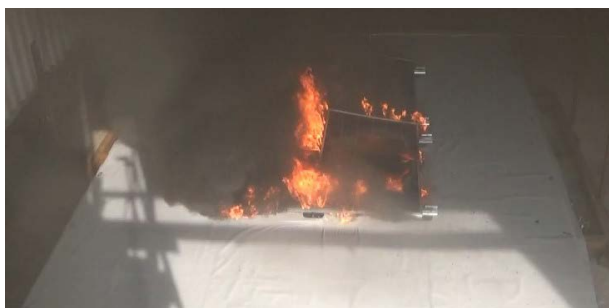
4 minuten 27 seconden

Het verloop van de brand wordt geïllustreerd in de onderstaande afbeeldingen. De getoonde tijden zijn de verstreken tijden na het ontsteken van de brander.

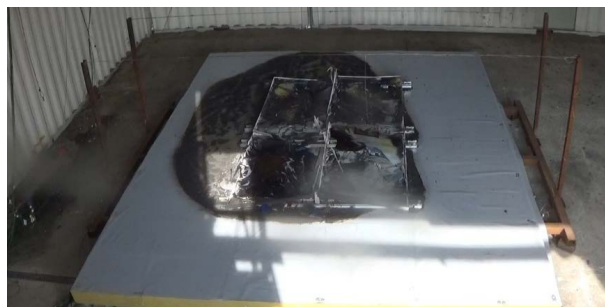
Na afloop van de test

Het verbrande oppervlak bereikte de rand van de dakconstructie niet en de omvang bedroeg ongeveer 3120 x 4790 mm. Het is duidelijk dat vanwege de open deur van het gebouw, waarin de testen werden uitgevoerd, er enige impact was van de wind. De wind duwde de brand naar een hoek van het gebouw gedreven door de windrichting veroorzaakt door de open deur. Dit is terug te zien in het asymmetrisch schadepatroon aan de dakbedekking, maar minder dan bij de binnentest geïsoleerd met Therma™ 26, zoals beschreven op de volgende pagina. De zichtbare vlammen stopten ongeveer 35 minuten na het ontsteken van de brander,

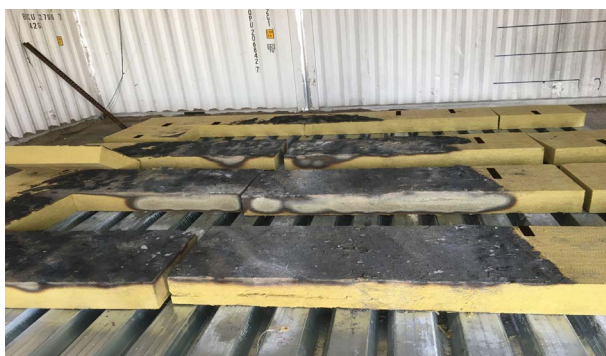
Ongeveer 4 uur en 20 minuten na het ontsteken van de brander en het verwijderen van het PV-systeem werd het beschadigde oppervlak gemeten. Ongeveer 90 minuten later was de gedeeltelijke demontage van het platte dak voltooid, waarna de thermokoppels in het dak werden losgekoppeld. Deze werden losgekoppeld toen de temperaturen, door alle thermokoppels geregistreerd, over hun pieken heen waren en afvlakten. De restanten van de PVC-dakbedekking werden verwijderd en de isolatie werd in dwarsdoorsnede opgehaald om het schadepatroon te bekijken. Er was een gebied met ondiepe schade (verlies van bindmiddel) in de

isolatie, overeenkomstig met het gebied van de schade aan de dakbedekking. In sommige gebieden drongen plaatselijk ovale patronen van beschadigingen echter door tot de volledige dikte van de isolatie. Geconstateerd werd dat de temperaturen tussen het staaldak en de isolatie na het uitbranden van de PV-installatie waren gestegen. Omdat er geen vlammen zichtbaar waren, lijkt het zeer waarschijnlijk dat dit patroon van schade werd veroorzaakt door voortdurende smeulende verbranding, gevoed door warmte van de verbranding van de PV-installatie.

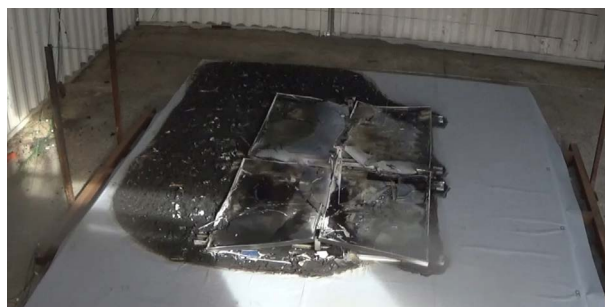
Na afloop van de test

De zichtbare vlammen stopten ongeveer 43 minuten na het ontsteken van de brander. De temperatuur tussen het staaldak en de isolatie piekte ongeveer 31 minuten na het ontsteken van de brander op één thermokoppelloccatie tot net onder de 31°C voordat deze daalde (zie volgende pagina). Deze waarnemingen suggereren dat er geen voortdurende smeulende verbranding plaatsvond in de dakconstructie.

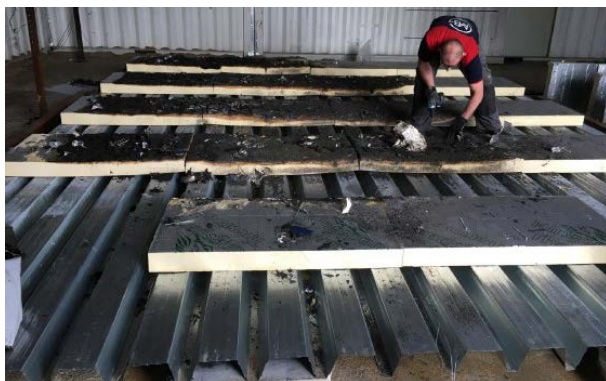
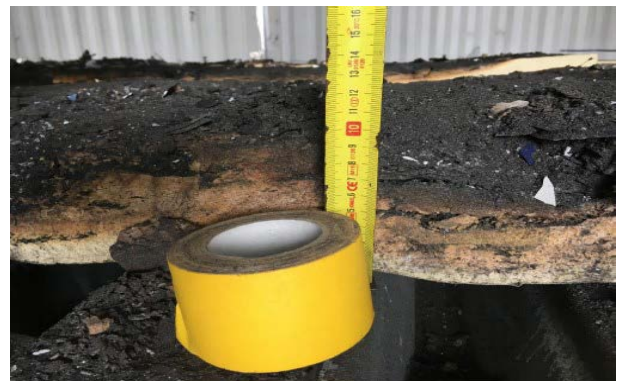
Ongeveer 1 uur en 40 minuten na het ontsteken van de brander en verwijdering van het PV-systeem werd het beschadigde oppervlak gemeten. Ongeveer 10 minuten later was de gedeeltelijke demontage van het platte dak voltooid waarna de thermokoppels in het dak werden losgekoppeld. Deze werden losgekoppeld toen de temperaturen, door alle thermokoppels geregistreerd, over hun pieken heen waren en afvlakten. De restanten van de PVC-dakbedekking

werden verwijderd en de isolatie werd in dwarsdoorsnede opgehaald om het patroon van de schade te zien. Er was een gebied van verbrandings-/ hittede schade (verkoling tot verkleuring) in de isolatie overeenkomstig met het gebied van schade aan de dakbedekking. Deze schade was grofweg komvormig en lokaal drong de schade door tot circa 90% van de dikte van de isolatie. Er waren geen aanwijzingen voor plaatselijke voortdurende smeulende verbrandingsprocessen.

Met de opbouw geïsoleerd met Kingspan Therma™ TR26, piekte de temperatuur op het staaldak tot grofweg onder de 40°C op ongeveer hetzelfde moment dat de zichtbare dakbrand zichzelf doofde. Er was geen bewijs van plaatselijke voortdurende smeulende verbrandingsprocessen. De schade aan de isolatie (verkoling tot verkleuring) bereikte op geen enkele plaats het niveau van het staaldak, ook al was de isolatie 100 mm dik.
